Des gabions passent la rampe

Pour relier deux routes évitant aux Gapençais de passer par le centre-ville, la société SEE Gaudy a construit « un massif en remblais renforcé par géotextile » avec « un parement de gabions électrosoudés » remplis de galets en vrac. Des cages d'armatures renforcées fournies par AquaTerra Solutions. Les matériaux remués sur le chantier ont été recyclés en grande part dans cet ouvrage de soutènement de 70 m de long sur 12 de haut.

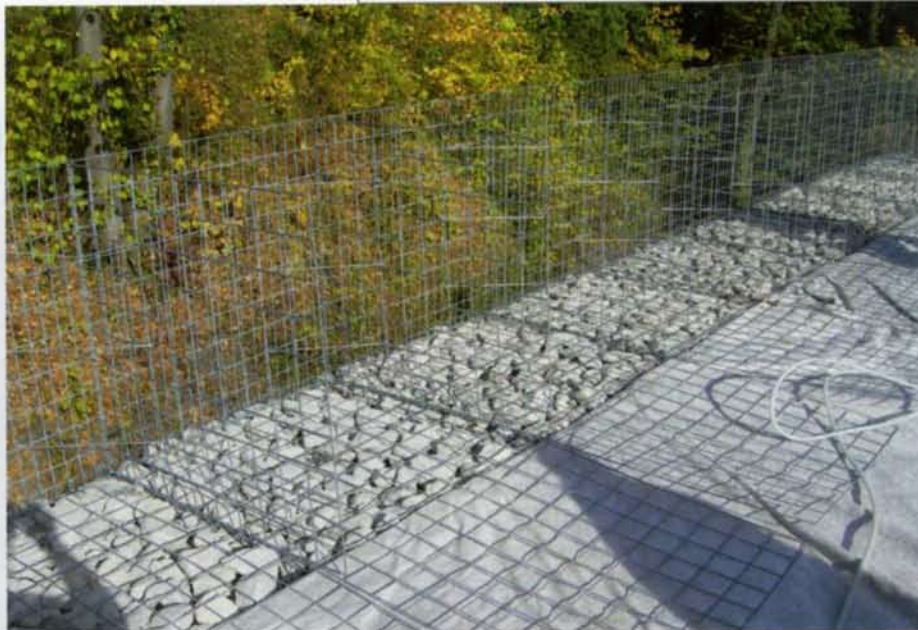
Les gabions ont été remplis de galets de 60 à 150 mm disposés en vrac, à l'exception de leur partie haute, pour en soigner l'esthétique et en optimiser le remplissage.

celle des remblais de 14,5. On a fait 29 couches de géotextile », calcule-t-il. Des nappes de huit mètres de long espacées verticalement de 0,5 m. Ces gabions en panneaux électrosoudés avec des mailles de 100 mm sur 50 étaient remplis de galets de 60 à 150 mm disposés en vrac, à l'exception de leur partie haute, pour en soigner l'esthétique et en optimiser le remplissage. Qu'en pense la société Gaudy ? « C'était une première expérience pour nous. La rigidité de la structure de ces gabions est très intéressante. Le remplissage peut être beaucoup moins soigné qu'avec les anciens gabions en grillage souple. On n'a pas à ranger les pierres, d'où un gain de main d'œuvre assez important. Cela permet de le faire avec des non-spécialistes. Car si l'on veut ranger rapidement des pierres dans un gabion, il faut vraiment avoir des gens qui en ont l'habitude ! »

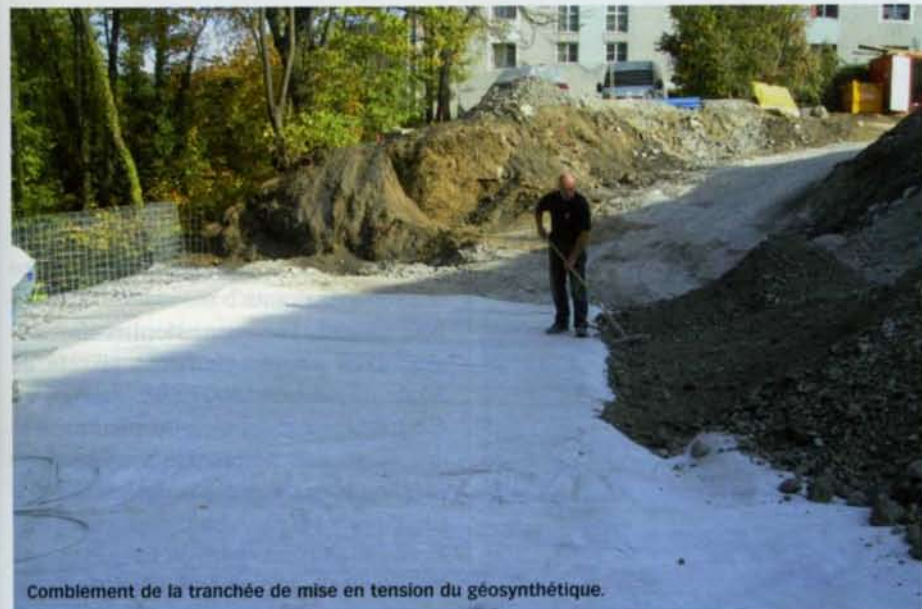
Comblement de la tranchée de mise en tension du géosynthétique.

Cinq ouvriers équipés d'une pelle, d'un compacteur et d'une chargeuse ont réalisé en parallèle les gabions et le remblai associé : « Un gabion d'un mètre de hauteur, deux couches de remblais de 50 cm, un gabion, deux couches... », décrit l'ingénieur. Et deux strates de géotextile de renforcement agrafées au gabion, utilisé ici en
